Ofício nº 228/2023-CIV/SEINFRA

Assunto: **redutor de velocidade**

ESTUDO TÉCNICO PRELIMINAR PARA IMPLANTAÇÃO DE ONDULAÇÃO TRANSVERSAL – Nº 046 / 2023

Solicita redutor de velocidade na Av. Serrinha, acima do Colégio Lions Clube, Bairro Ibirapuera.

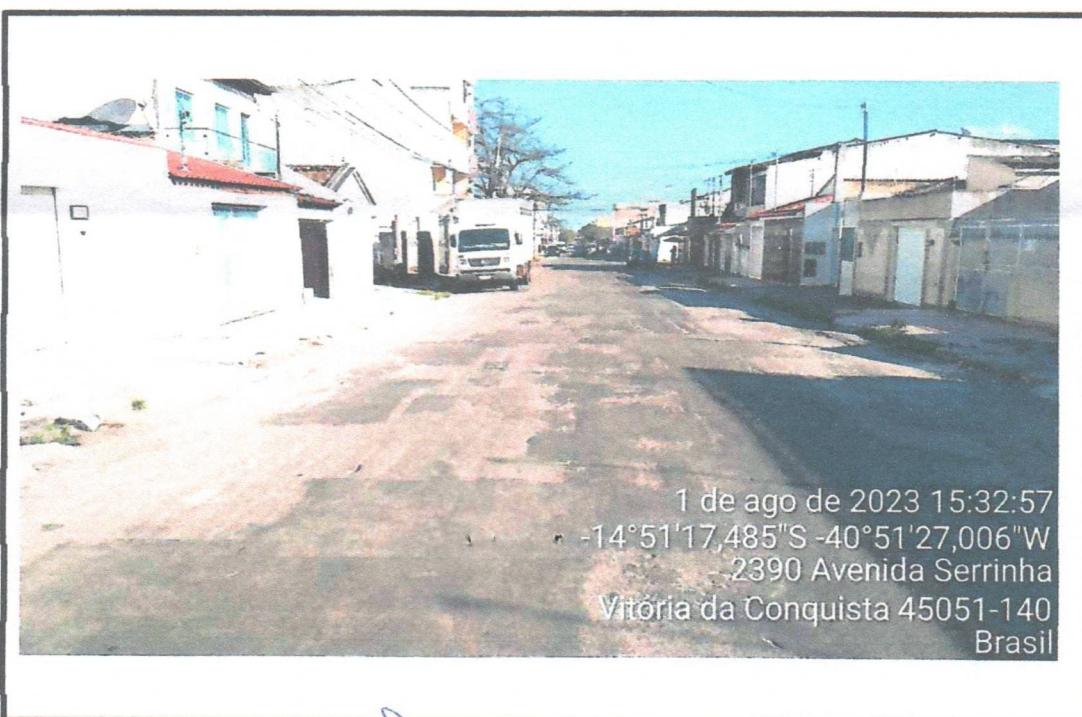
ANEXO 2: Foto

Meio fio rebaixado, destinado a entrada e saída de veículos;

Sob o aspecto da infraestrutura viária- Conforme CONTRAN Resolução N° 973 de 2022, Art. 5º, Inciso V – “ausência de guia de calçada (meio-fio) rebaixada, destinada a entrada ou saída de veículos;”, tal parecer é classificado como NÃO VIÁVEL.
