Ofício nº 238/2023-CIV/SEINFRA

ESTUDO TÉCNICO PRELIMINAR PARA IMPLANTAÇÃO DE ONDULAÇÃO TRANSVERSAL – Nº 042 / 2023

Nº solicitação: Indicação 1032/2023.

Solicita redutor de velocidade na Av. Portugal, Bairro Ibirapuera.

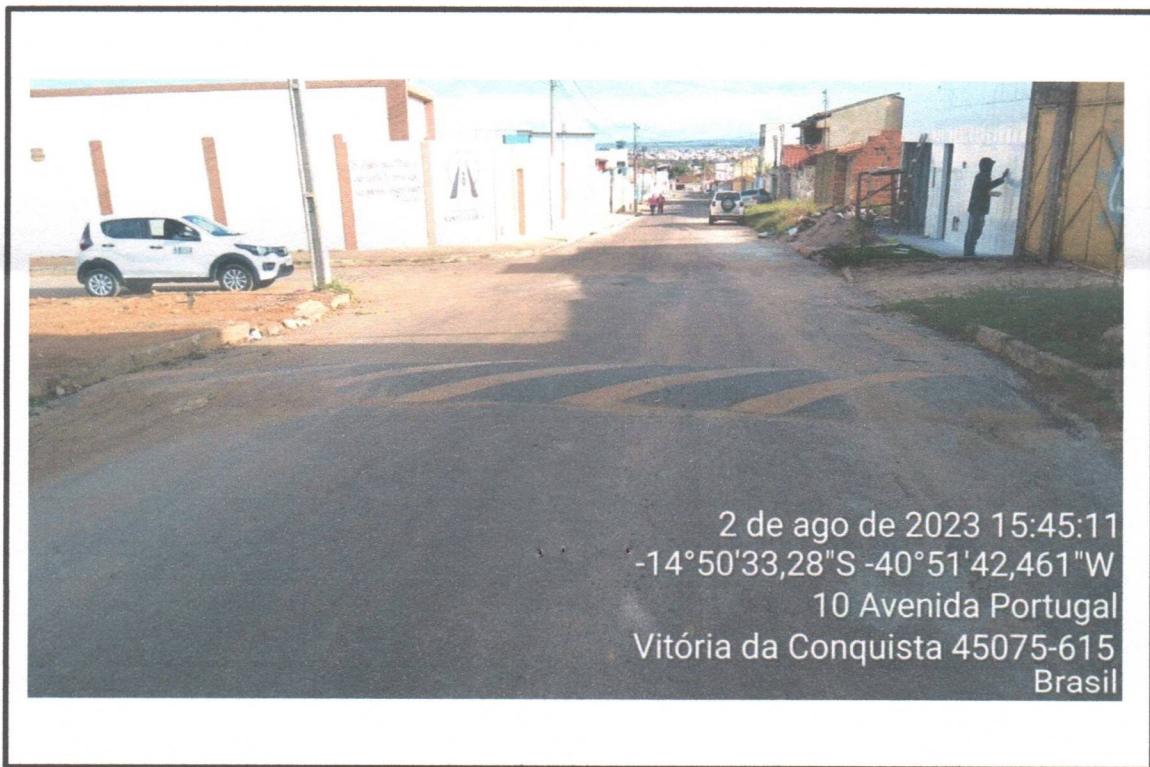
ANEXO 2: Foto

(X) Já existe redutor de velocidade no local solicitado, segue anexo a foto (Anexo 2).

Sob o aspecto da infraestrutura viária - No local solicitado já existe redutor de velocidade do tipo ondulação transversal, Conforme CONTRAN Resolução Nº 973 de 2022 Art. 5º, Inciso II – “em via urbana e ramos de acesso de rodovias, declividade inferior a 6% ao longo do trecho;” portanto tal parecer é classificado como **NÃO VIÁVEL**.

2 de ago de 2023 15:45:11
-14°50'33,28"S -40°51'42,461"W
10 Avenida Portugal
Vitória da Conquista 45075-615
Brasil
