Ofício nº 082/2024-CIV/SEINFRA

Assunto: **redutor de velocidade**

ESTUDO TÉCNICO PRELIMINAR PARA IMPLANTAÇÃO DE ONDULAÇÃO TRANSVERSAL – Nº 072 / 2023

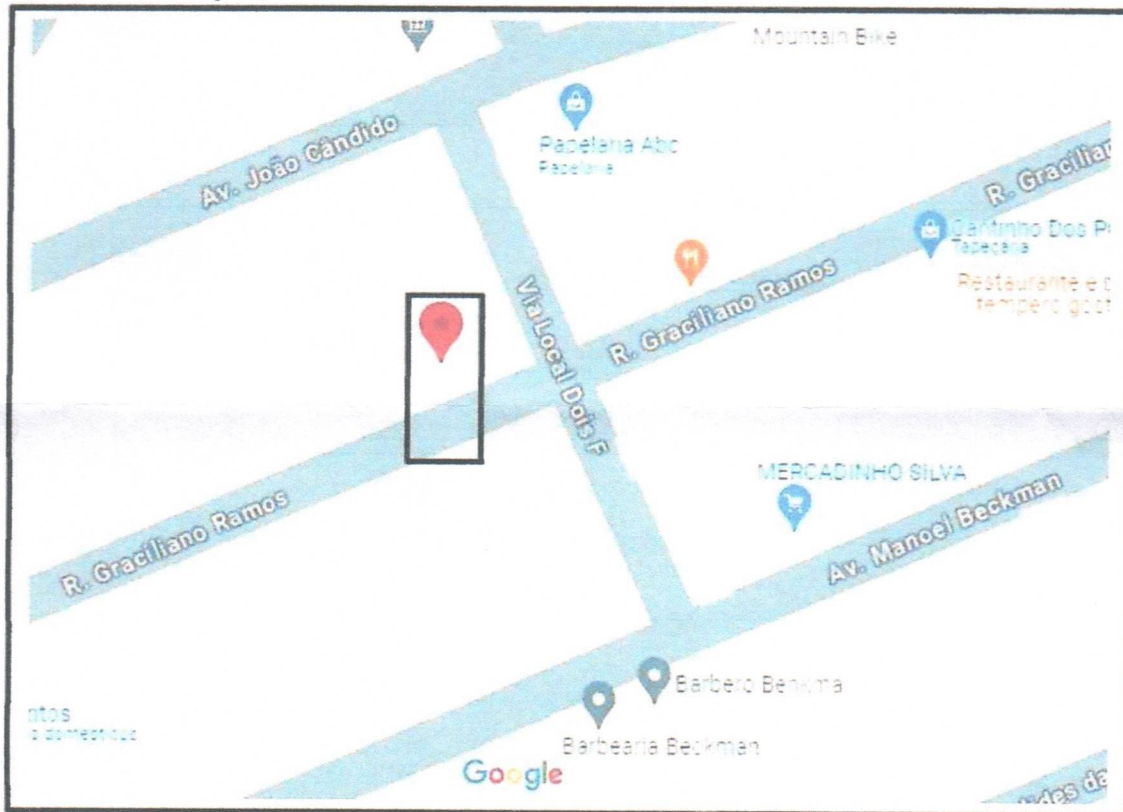
ANEXO 1: Croqui

Solicita dois redutores de velocidade na na Rua Graciliano Ramos, próximo ao nº 140 - Vila América, Bairro Boa Vista.

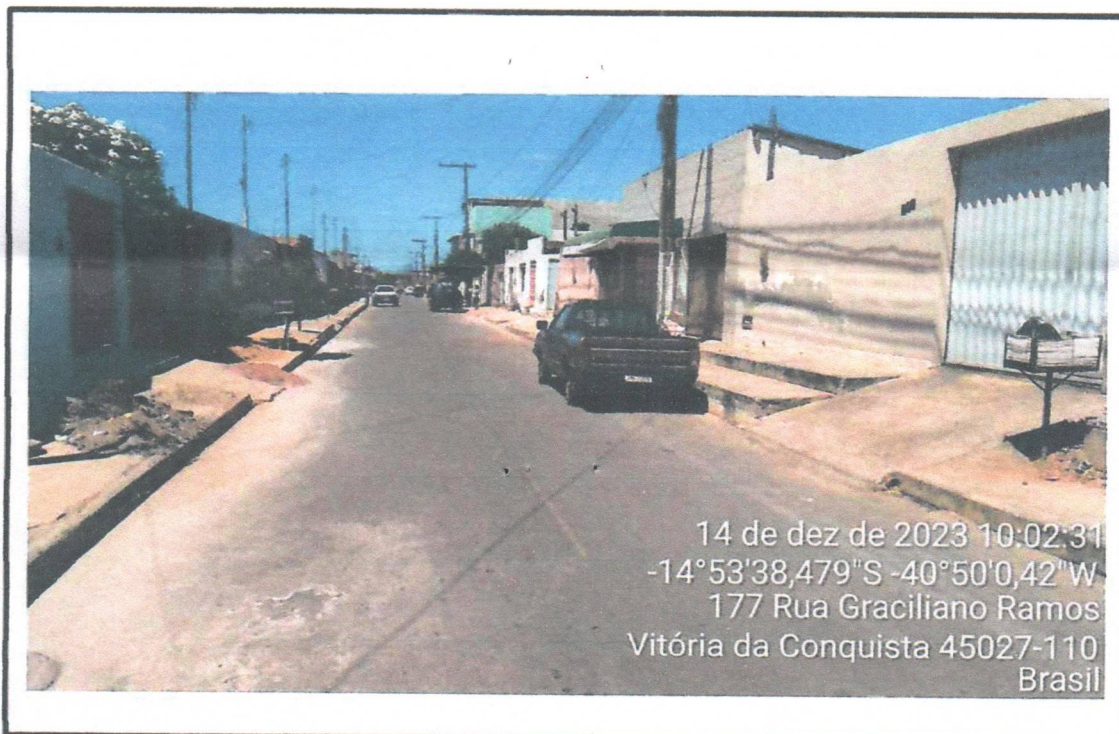
ANEXO 2: Foto

Sob o aspecto da infraestrutura viária – Conforme CONTRAN Resolução N° 973, de 2022, tal parecer é classificado como VIÁVEL, na Rua Graciliano Ramos, defronte ao nº 142 - Vila América, Bairro Boa Vista (Anexo 2).

14 de dez de 2023 10:02:31
-14°53'38,479"S -40°50'0,42"W
177 Rua Graciliano Ramos
Vitória da Conquista 45027-110
Brasil
